Ambreiajele LUK

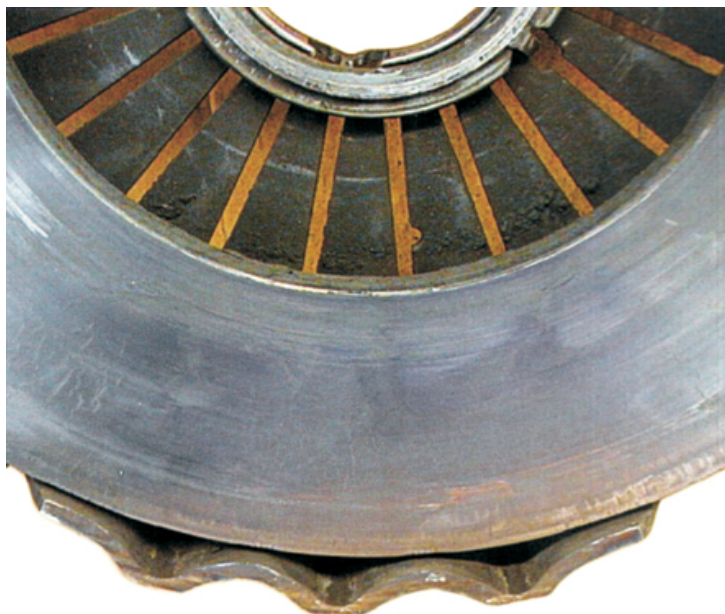
Aparitia unui strat de carbon Cauze: din cauza uzurii simeringului arborelui principal, pe suprafata de alunecare ajunge ulei, unsoare; reglajul incorect al cursei ambreiajului

Aparitia unui strat de carbon

Cauze: din cauza uzurii simeringului arborelui principal, pe suprafața de alunecare ajunge ulei, unsoare; reglajul incorect al cursei ambreiajului.
